Undersökning av bottenfaunan i Pinnån och Skräbeån

Uppföljning av vattenverksamhet vid väg- och brobygge

2006-01-31

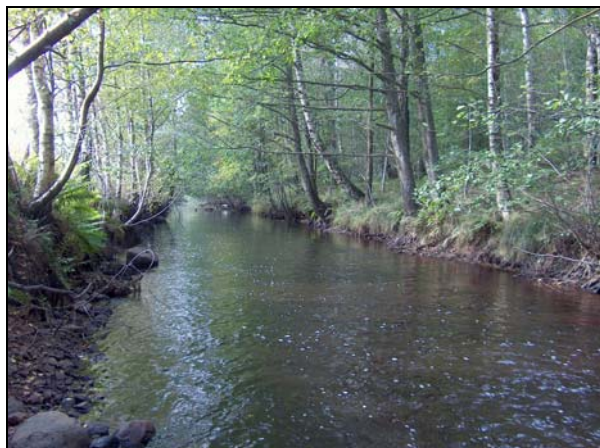
Pinnån, Ekholm

Lokalerna Ekholm och Eket i Pinnån är belägna uppströms respektive nedströms den omgrävda sträckan. Vattenhastigheten är strömmande till starkt strömmande och botten utgörs främst av sten och mindre block som i viss utsträckning är beväxta med näckmossa. Vid Ekholm växer större lövträd på båda sidor om ån och beskuggar vattnet väl.

Lokal	Ekholm				
Vattendrag	<i>Pinnån</i>	Koordinater X,Y	624147, 134202		
Provtagningsdatum	2005-11-17				
Vattendragsbredd	5 m	Medeldjup	0,4 m	Vattennivå	<i>medel</i>
		Maxdjup	0,6 m	Strömförhållande	<i>strömmande</i>

Bottensubstrat (0-3)		Vattenvegetation (0-3)		Omgivning (1-3)	
Grovdetritus	2	Övervattensväxter	0	Barrskog	1
Findetritus	1	Flytbladsväxter	0	Blandskog	1
Lera - Silt	0	Undervattensväxter	2	Lövskog	2
Sand	1	Trådalger	0	Åker	2
Grus	2	Mossor	2	Öppen mark	1
Sten	3			Bebyggelse	2
Block	2	Total täckning	20 %	Väg	2

Strandmiljö (1-3)	
Träd	3
Buskar	1
Fältskikt	2
Beskuggning	>50 %

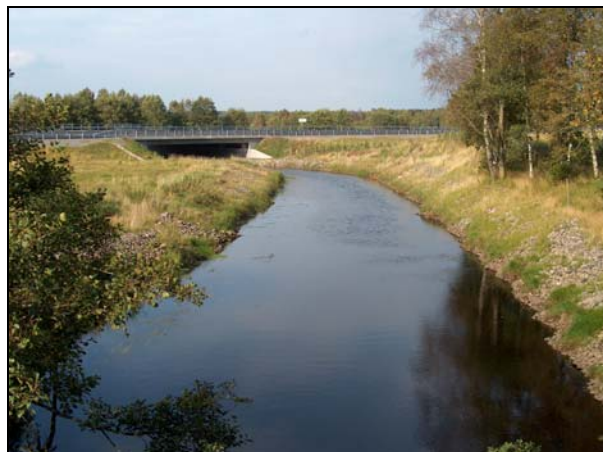
Pinnån, motorvägsbron (omgrävd sträcka nedströms motorvägsbro för väg E4)

Två olika lokaler har undersökts på den omgrävda sträckan i Pinnån (motorvägsbron och Björkliden). På båda lokalerna har botten anlagts med sten ca 60-100 mm och botten topografin är jämn. Björkliden utgör ett mer strömmande parti än vid motorvägsbron där vattendjupet är större. Sedan ån grävdes om har finsediment avsatts vid motorvägsbron och botten utgörs nu delvis av mjukbotten. Vattenväxter har naturligt etablerats på botten vid motorvägsbron men inte vid Björkliden. Vid Björkliden är det fläckvis heller ingen beväxning på slänterna som är erosionsskyddade med krossten.

Lokal	E4 motorvägsbron				
Vattendrag	<i>Pinnån</i>	Koordinater X,Y	623958, 133955		
Provtagningsdatum	2005-11-09				
Vattendragsbredd	10 m	Medeldjup	0,9 m	Vattennivå	<i>medellåg</i>
		Maxdjup	1,2 m	Strömförhållande	<i>lugnflytande</i>

Bottensubstrat (0-3)		Vattenvegetation (0-3)		Omgivning (1-3)	
Grovdetritus	1	Övervattensväxter	1	Barrskog	1
Findetritus	2	Flytbladsväxter	0	Blandskog	1
Lera – Silt	1	Undervattensväxter	2	Lövskog	2
Sand	1	Trådalger	0	Åker	1
Grus	1	Mossor	0	Öppen mark	2
Sten	3			Bebyggelse	1
Block	0	Total täckning	20 %	Väg	2

Strandmiljö (1-3)	
Träd	1
Buskar	0
Fältskikt	3
Beskuggning	5 %

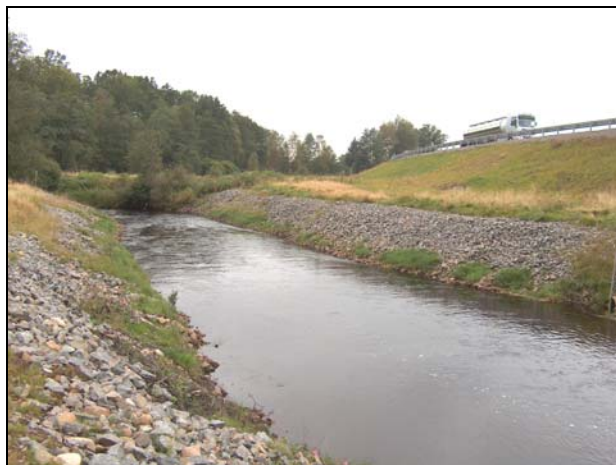
Pinnån, Björkliden (omgrävd sträcka vid väg E4 trafikplats Örskelljunga syd)

Vattendrag	<i>Pinnån</i>	Koordinater X,Y	623926, 133923		
Provtagningsdatum	2005-11-09				
Vattendragsbredd	<i>5 m</i>	Medeldjup	<i>0,4 m</i>	Vattennivå	<i>medellåg</i>
		Maxdjup	<i>0,6 m</i>	Strömförhållande	<i>strömmande</i>

Bottensubstrat (0-3)		Vattenvegetation (0-3)		Omgivning (1-3)	
Grovdetritus	2	Övervattensväxter	1	Barrskog	1
Findetritus	1	Flytbladsväxter	0	Blandskog	1
Lera – Silt	1	Undervattensväxter	1	Lövskog	1
Sand	1	Trådalger	0	Åker	1
Grus	1	Mossor	0	Öppen mark	2
Sten	3			Bebyggelse	2
Block	0	Total täckning	5 %	Väg	2

Strandmiljö (1-3)	
Träd	0
Buskar	0
Fältskikt	2
Beskuggning	< 5 %

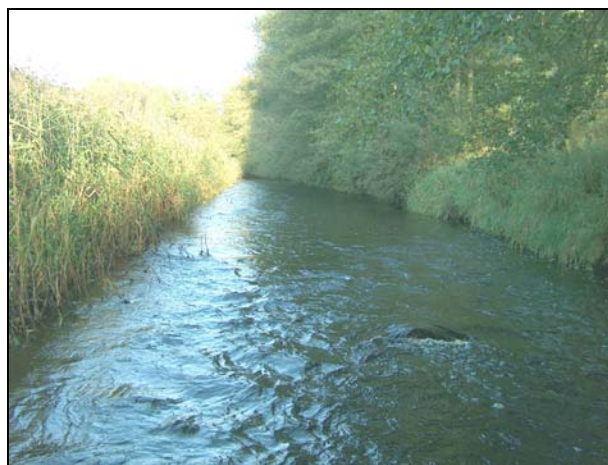
Pinnån, Eket

Vattendrag	<i>Pinnån</i>	Koordinater X,Y	623852, 133867		
Provtagningsdatum	2005-11-09				
Vattendragsbredd	<i>5 m</i>	Medeldjup	<i>0,6 m</i>	Vattennivå	<i>medellåg</i>
		Maxdjup	<i>0,9 m</i>	Strömförhållande	<i>Starkt strömmande</i>

Bottensubstrat (0-3)		Vattenvegetation (0-3)		Omgivning (1-3)	
Grovdetritus	2	Övervattensväxter	0	Barrskog	1
Findetritus	1	Flytbladsväxter	0	Blandskog	1
Lera – Silt	1	Undervattensväxter	2	Lövskog	2
Sand	1	Trådalger	0	Åker	3
Grus	1	Mossor	3	Öppen mark	1
Sten	3			Bebyggelse	1
Block	2	Total täckning	75 %	Väg	2

Strandmiljö (1-3)	
Träd	2
Buskar	1
Fältskikt	3
Beskuggning	50 %
